## RESTAURATION DU PETIT PLANEUR DE 10 M2

Ce planeur a été fabriqué par Henri Fabre en 1909 pour Augustin Seguin. Il reprend les ailes du démonstrateur modèle réduit de son hydravion propulsé par un moteur Anzani de 12 CV.

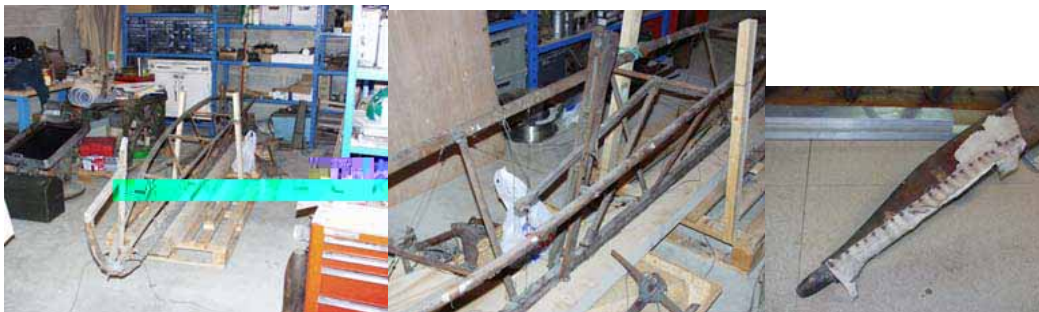
Fuselage à l'arrivée

détail du manche à balai

Mât vertical arrière

Avant tout démontage, tous les éléments du planeur, les câbles et supports ont été identifiés et étiquetés. Des croquis ont été faits pour le réassemblage.

Après identification, les tendeurs ont été démontés permettant le désassemblage en sous éléments du fuselage : Les 3 longerons, les mâts avant et arrière et les barres profilées.

Les 3 longerons ont ensuite été lavés, poncés et vernis. Les tendeurs et cordes à piano brossés et poncés. Une tentative pour redresser la quille a été abandonnée après quelques essais. Une zone fragile à l'avant aurait risqué de casser.

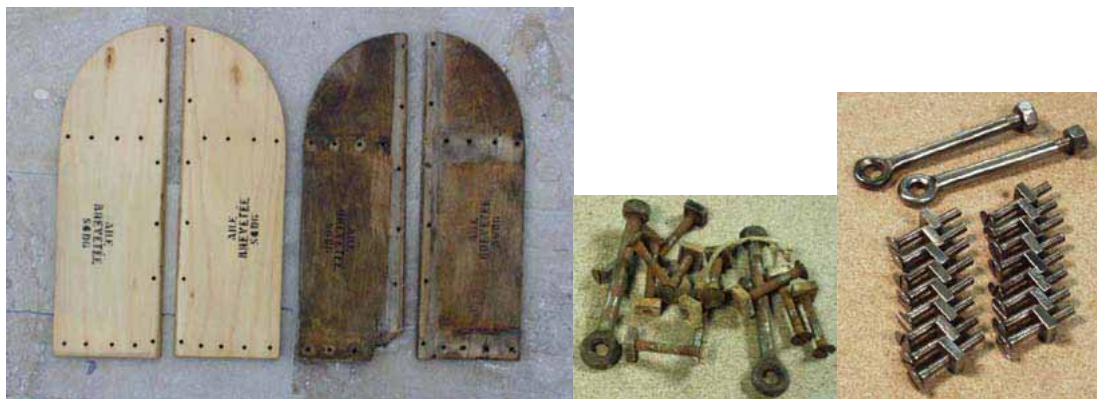
Sur les 2 longerons principaux, les plaques de jonction au fuselage étaient décollées et déformées. Elles durent être remplacées par des pièces refaites à l'identique. Les marquages furent aussi reproduits sur ces plaques.

Plaques de jonction et leur visserie avant et après restauration

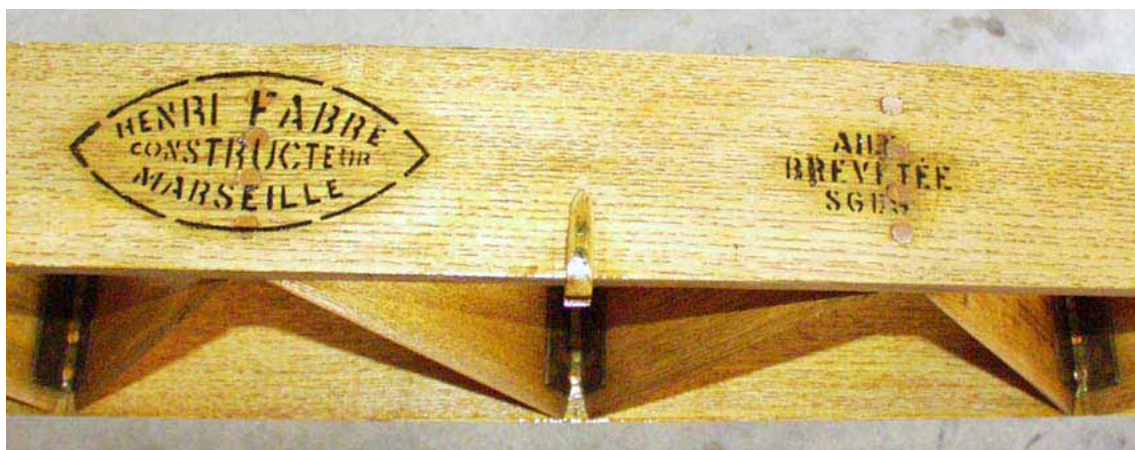
Pochoirs originaux conservés sur les 3 ailes, après vernis.

Après lavage, brossage des pièces corrodées et ponçage des longerons, un vernis à l'alcool comme à l'origine fut appliqué. Il a dissout la couche d'origine et s'est marié avec. Une grande attention a été apportée à la conservation des marquages d'origine peints en noir. Ils n'ont pas souffert de l'opération.

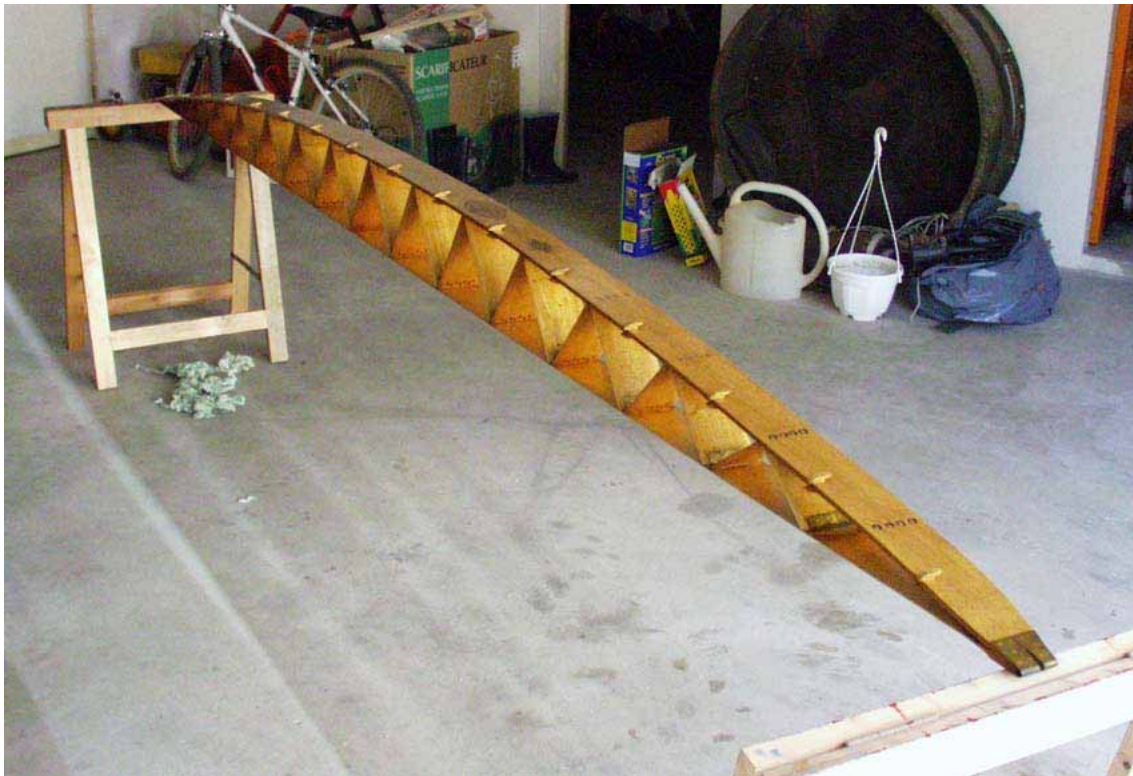
Longeron canard nettoyé, verni, prêt à l'assemblage

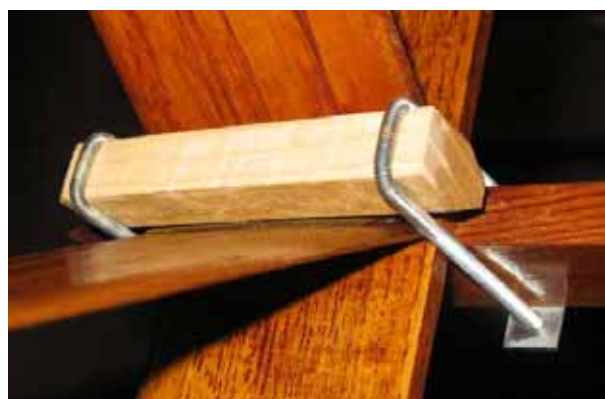
Aucune bride de liaison entre les nervures et les longerons n'a été retrouvée. J'ai pris modèle sur l'hydravion exposé au musée de l'air du Bourget pour m'inspirer du système.

Bride de liaison nervure - longeron.

J'ai fait fabriquer des patins en bois venant se loger dans le vé du longeron. La nervure est maintenue par 2 cavaliers en tige filetée de 4 mm une plaque ovale peinte en noir et des écrous.

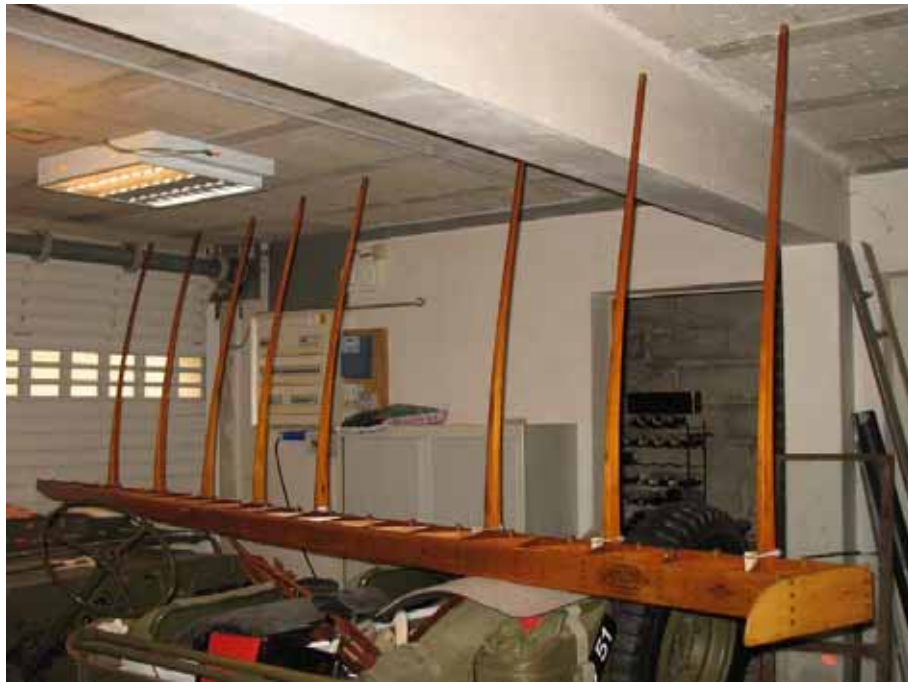
Aile droite en cours d'assemblage

Toutes les nervures avaient des cambrures différentes. Il a fallu toutes les caractériser. Mon fils a trouvé sur Internet que la cambrure de l'aile était plus importante en bout d'aile qu'à l'emplanture. Les nervures ont donc été installées et calées en conséquence pour avoir un bord de fuite légèrement incurvé.

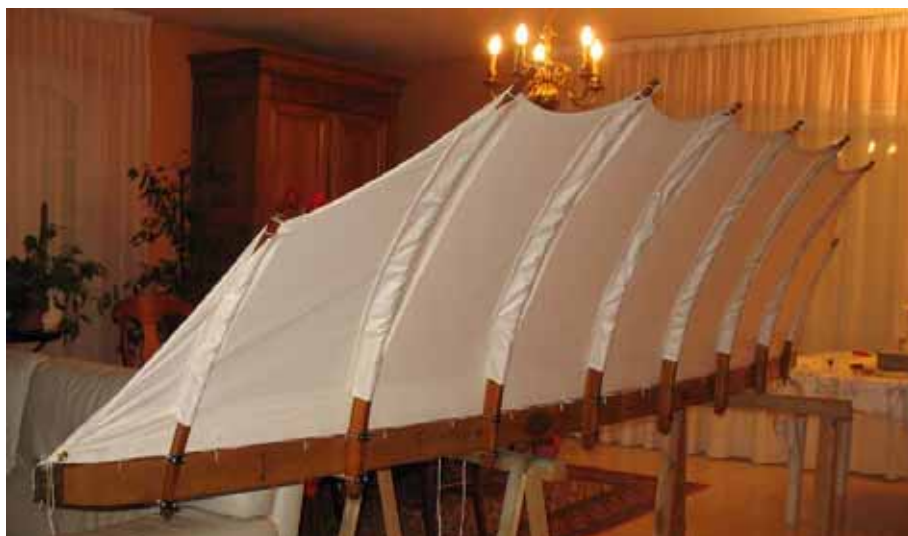
Fauillage des goussets sur la voilure canard.

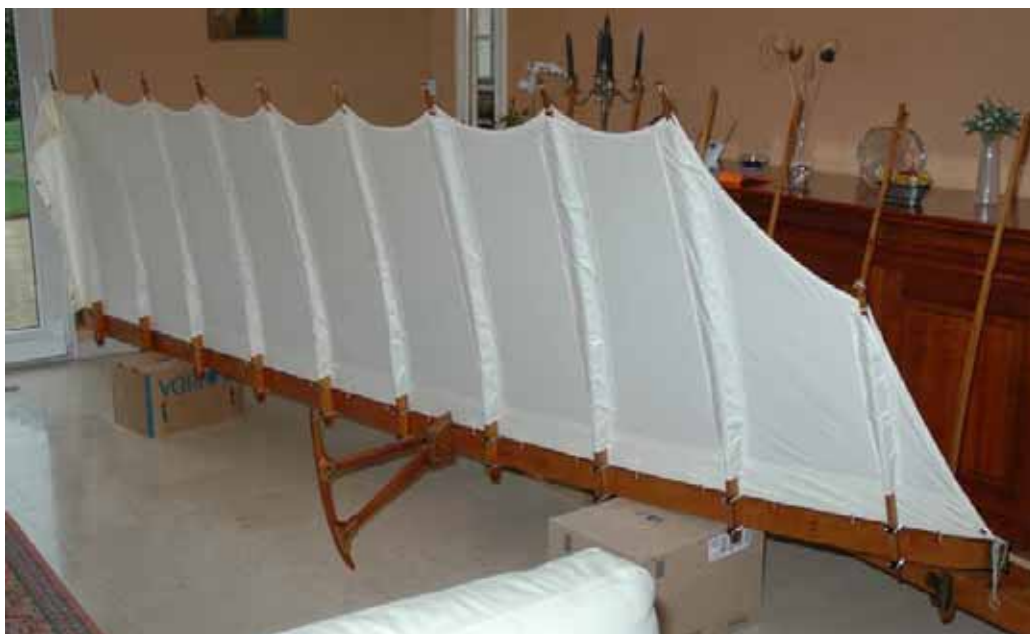
Faufilage des goussets sur aile droite

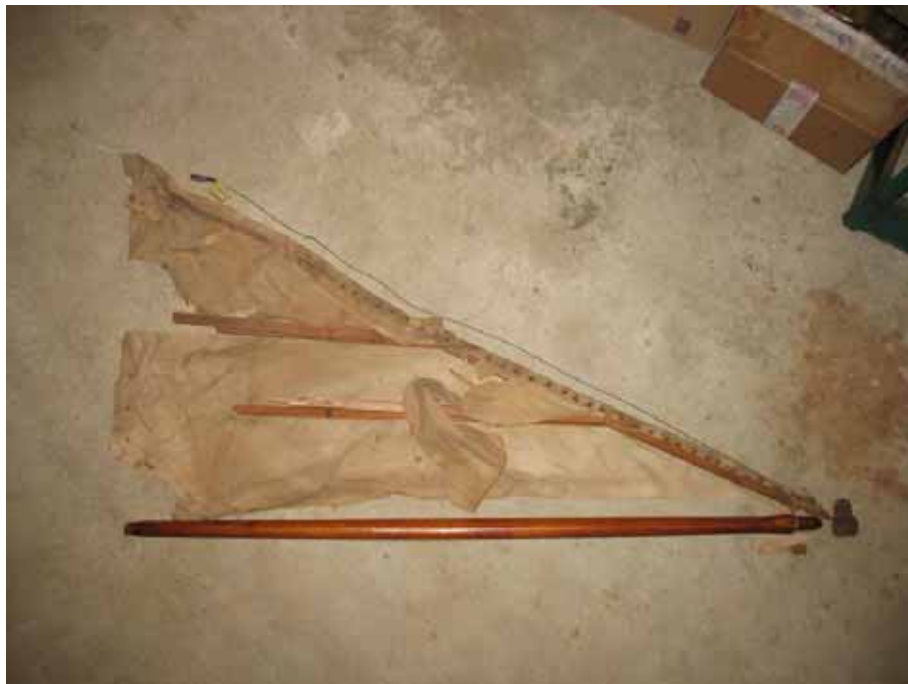
Très endommagée, elle nécessiterait une reconstruction totale.

Les restes de la dérive.

Des doutes subsistent sur son accrochage au mât arrière. Trop rigide, elle cassera à l'assemblage final.

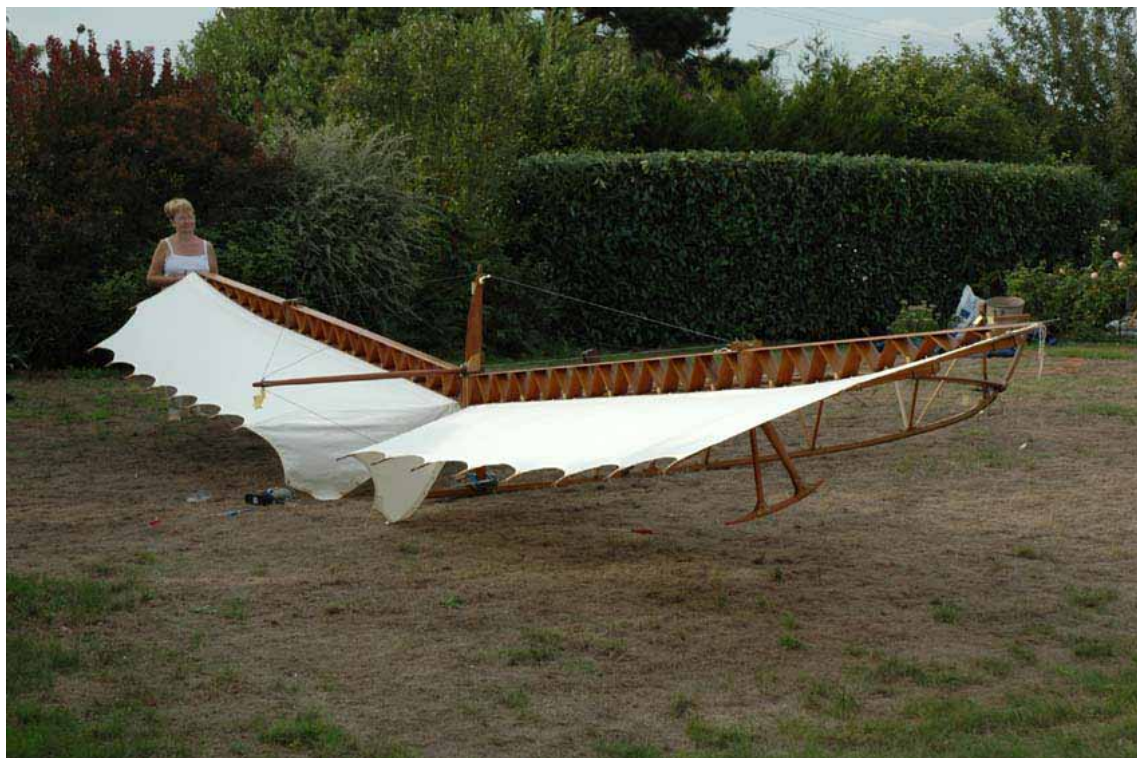
Le 2 septembre 2010, nous essayons l'assemblage final du plan principal. Pour cela, les câbles et supports ont été nettoyés. Ils sont tous d'origine. Tout est correct.

Le 2 septembre 2010. Vérification de l'installation du plan principal

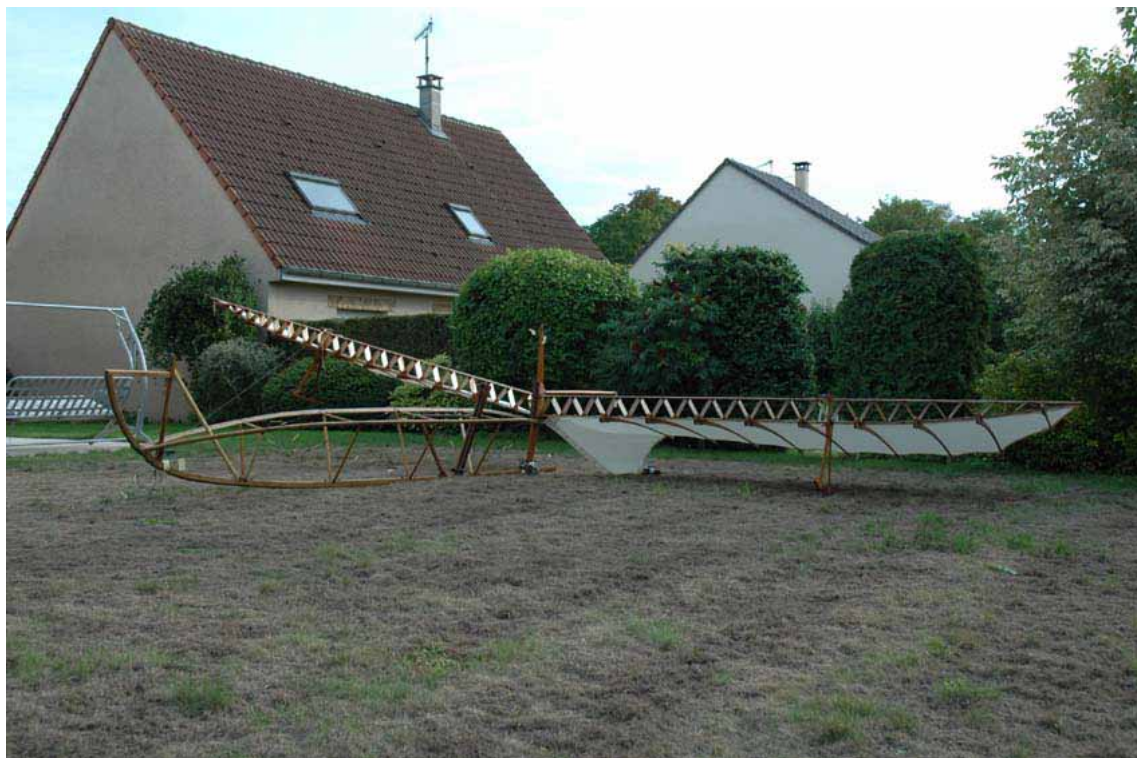
Les goussets ne sont pas encore cousus.
