## RESTAURATION DU PETIT PLANEUR DE 10 M2

Ce planeur a été fabriqué par Henri Fabre en 1909 pour Augustin Seguin. Il reprend les ailes du démonstrateur modèle réduit de son hydravion propulsé par un moteur Anzani de 12 CV.

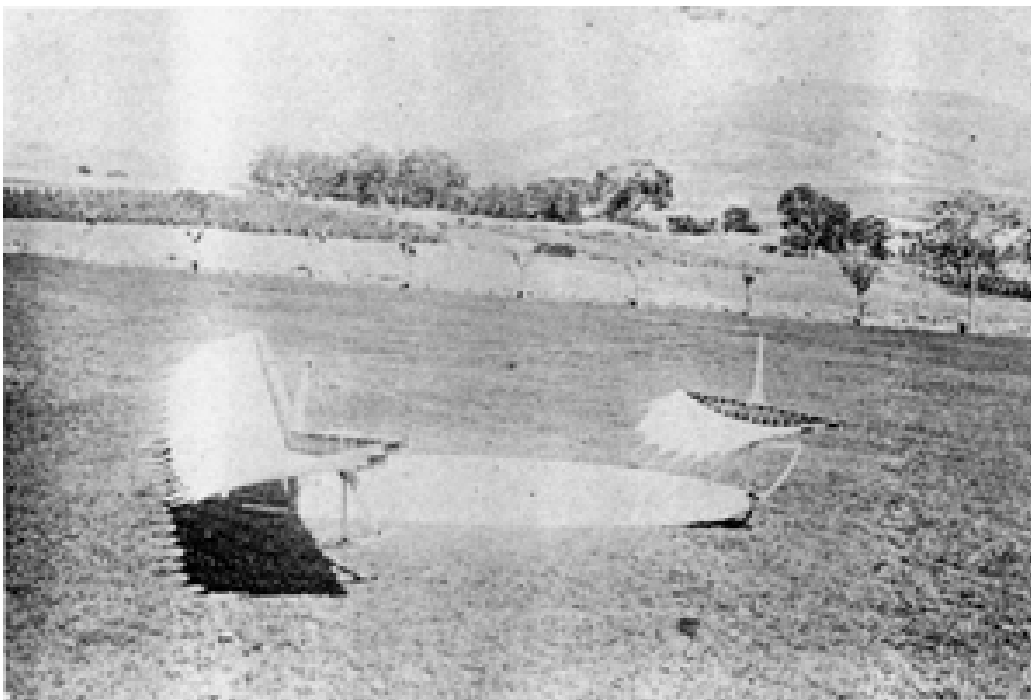
Configuration originale

A l'étude des photos d'époque du livre d'Henri Fabre, nombre de clichés montrent un fuselage entoilé, pas de volant de commande et des câbles figeant l'incidence du plan canard. Il pourrait s'agir du planeur dans sa configuration originale.

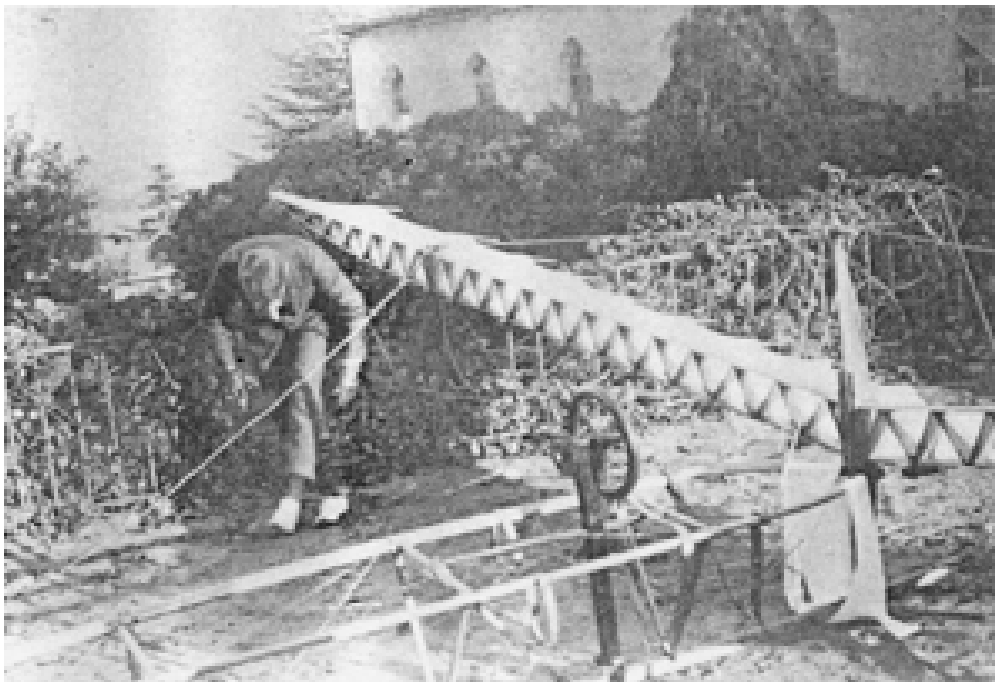
Modification

D'autres photos montrent le fuselage désentoilé et un manche à balai équipé d'un volant. Aujourd'hui, le volant a disparu mais le manche à balai subsiste. Serait-ce une modification pour pouvoir piloter le planeur ? Cette modification paraît ne pas avoir été achevée ou a été démontée car hormis le manche rien ne subsiste. Ni câble de commande, ni palonnier, ni levier. Une dérive entoillée, fort endommagée subsiste. Elle n'apparaît cependant pas sur les photos. En accord avec Mme et M. Lefèvre - Seguin, Il a été décidé de restaurer l'ensemble dans sa configuration finale.

Un volant et une poulie ont été fabriqués.

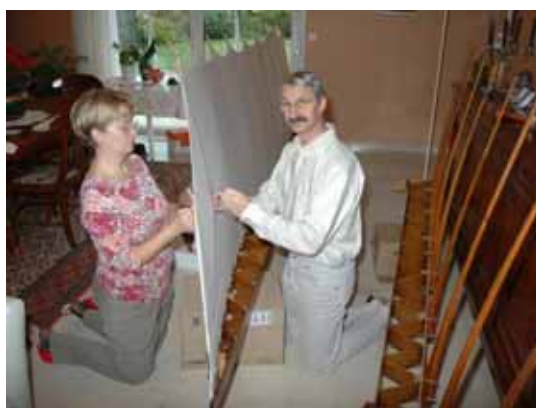
Beaucoup d'heures de couture minutieuse

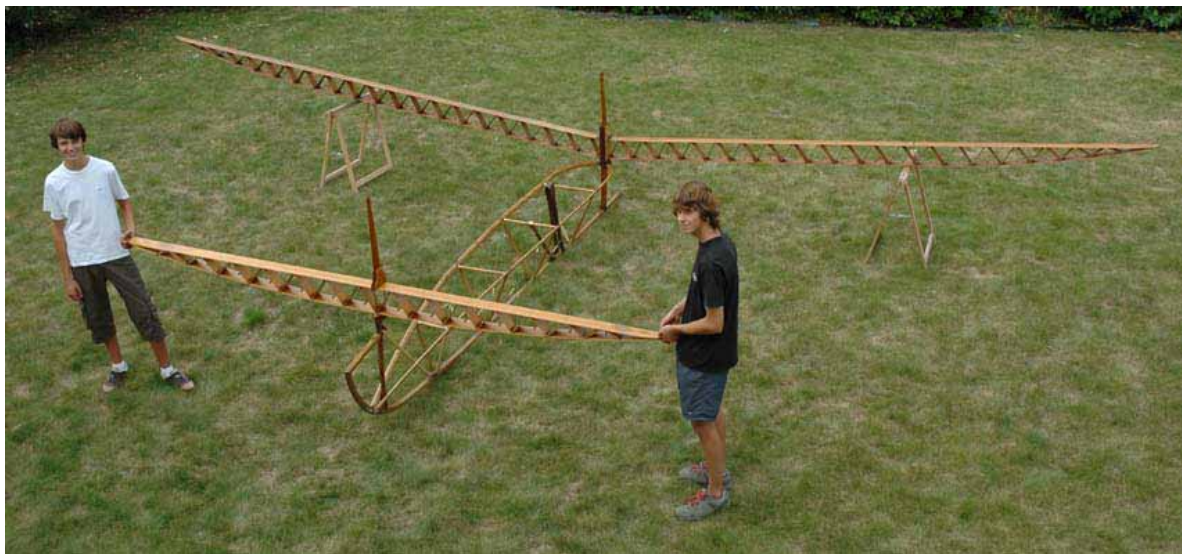
Le 31 août 2008

En 2008, soit presque un siècle après sa fabrication, nous assemblons les ailes sur le fuselage. Le planeur reprend vie pour la première fois depuis son abandon. Cela nous permet de valider la première étape de sa restauration.
